# 東日本大震災域の海岸植生および社叢の再生： 自然と地域のレジリエンス

## Regeneration of Coastal Vegetation and Shrine Forests in the Tohoku District after the 2011 Great Earthquake: Resilience in the Nature and Local Community

MAESAKO Yuri

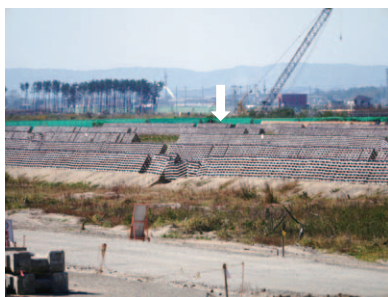
写真12. 林野庁が進めている荒浜地区のクロマツ植栽。強い風を避けるために木枠が設置されている。(2013年10月14日)

林野庁による防災海岸林再生事業（写真12）と国土交通省による防潮堤整備（写真13）が被災海岸で進行している。育苗は始まったばかりであり、防災海岸林として機能するまでには数十年という時間を要する。壊滅的な影響を受けた荒浜地区においても、後背地の保安林では自然のプロセスとして多様性が維持されている植生や回復が進行していることが確認された。現在、保安林後方の住宅のほとんどは流され、人の営みはまだ開始されていない。今後、地域の中で育まれた生物多様性は、生態系サービスとして減災と人の営みの復興につながると考えられる。

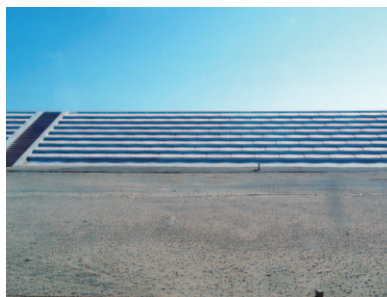
写真13. 国土交通省により荒浜地区に設置された防潮堤  
(2013年10月14日)

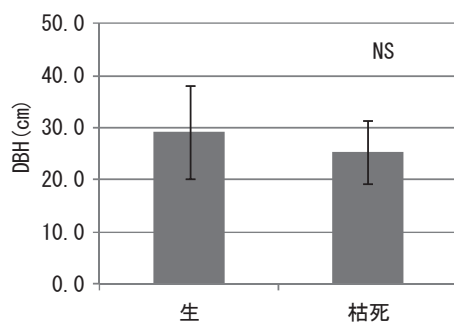
図2. スギ生残木と枯死木の直径比較。スギの生存樹木10本、枯死樹木10本の胸高直径 (DBH) を測定したが、有意差は認められなかった (U-test)。

社殿後方のスギ林の大部分が枯死している (写真19-1)。今後伐採する必要があるだろう。社務所なども浸水し、手水場所の屋根も流され、屋根だけが境内地におかれていた (写真19-2)。スギの生存樹木と枯死樹木の直径比較 (各10本) を行ったが、有意差は認められなかった (図2)。

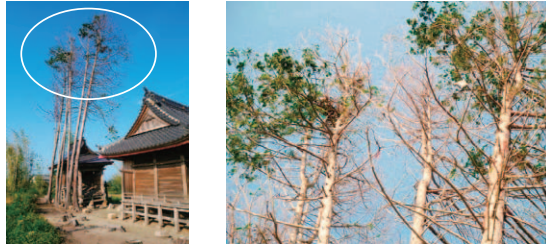
2011年7月時点では生存していたスギのほとんどが枯死し, すでに伐採されていた(写真23~25)。お社も傾き, 被害の大きさを示していた。社叢としてヒノキ7本とサワラ1本以外は枯死している。今回の津波でスギの多くが枯死している。今後の植栽計画として景観的な配慮を考えるならば, 塩害に強いクロマツ(流されたクロマツ林も多いが, 根岸海岸のように残っているクロマツ林もある)や東北の風雪に強いケヤキが妥当と考えられる。

写真25. 山王宮。社殿近くに植栽されていたサワラ（右，拡大）  
数本が生き残った。生き残ったサワラ（右）（2012年7月4日）

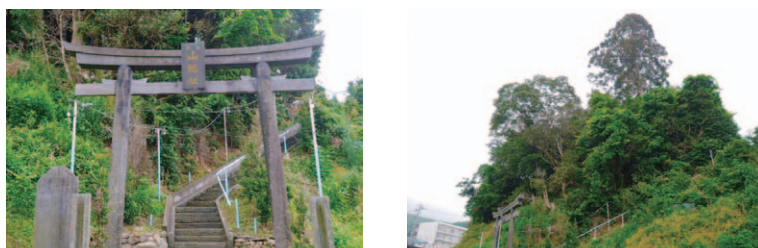
写真31. 小高いところに位置する石浜山祇神社のふもとの鳥居(左)。もっとも高い位置までは津波が来なかったため、避難した人々が救われた。階段下からの相観(右) (2012年7月4日)

この社叢まで津波が到達しなかったことから、水産会社の中国人社員が助かったことはニュースなどでも紹介された。小高い場所にある社叢は、避難場所としても機能することが注目された。

社叢はほとんど被害を受けていないため(写真31)、現状維持でよい。

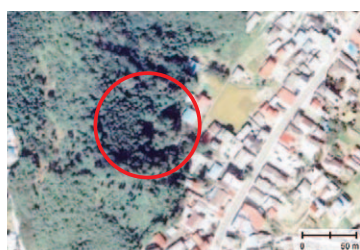
写真37. 震災前(左)と震災後(右)の鵜住神社社叢とその周辺の状況(国土地理院被災地周辺の空中写真 [http://portal.cyberjapan.jp/site/mapuse2/index3\\_tohoku.html](http://portal.cyberjapan.jp/site/mapuse2/index3_tohoku.html)より作成。2012年7月閲覧)

空中写真の津波前(1984年~86年)と津波後(2011年5月-11月)の写真37から、社叢前方の建物はほぼ壊滅状態で流失しているが、神社を含む後方森林は、津波前とほぼ同様の状態であり、大きな流失は認められなかった。

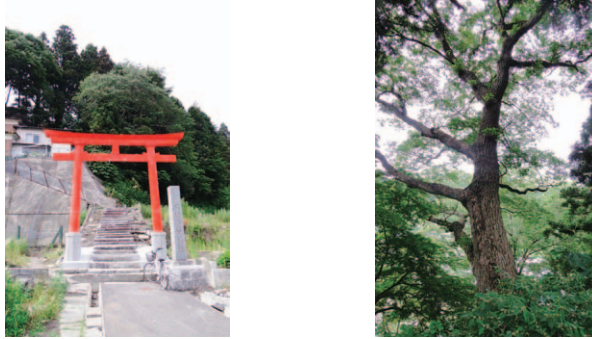
写真45. 上部の植生は影響をうけていない(右:林内の植生)が、下部植生は流されている。

社叢は少し小高くなっているため、上部および本殿への影響はほとんどないが（写真45）、社叢下部の一部は流されていた。

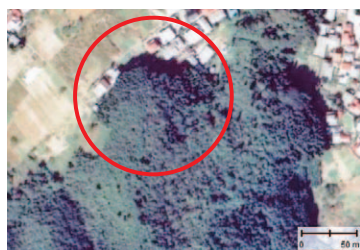
空中写真の津波前(1984年~86年)と津波後(2011年5月-11月)の写真48から、社叢周辺の建物はすべて流失していることがわかる。森林についてはほぼ残されている。地上部景観としてはスギの枯死が目立った。

写真48. 震災前（左）と震災後（右）の根浜（富王姫）神社社叢とその周辺の状況（国土地理院被災地周辺の空中写真 [http://portal.cyberjapan.jp/site/mapuse2/index3\\_tohoku.html](http://portal.cyberjapan.jp/site/mapuse2/index3_tohoku.html)より作成。2012年7月閲覧）
