空き家の発生事由に関する考察

—大東市におけるケーススタディ—

Causes for the Increase in the Number of Vacant Houses:
Some Observations Based on a Case Study of Daito City

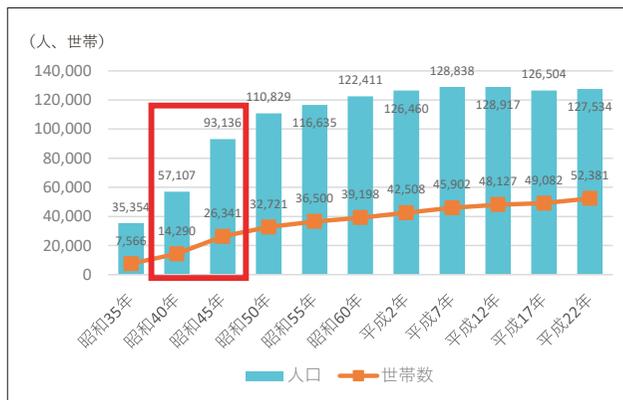
図1. 人口世帯の推移

マスタープラン策定に伴う事前調査から、木造及び非木造の長屋建・共同住宅・その他の空き家の割合が高いことを示している。長屋建・共同住宅は低層集合住宅として1970年代まで多く建てられたことから、大東市の空き家は高度成長期の昭和40(1965)年から45(1970)年あたりの約36,000人の人口増加の際に移住した住民の家屋が大きく影響していると考え、この周辺の年代に関する情報に着目して調査分析を行った。

最初に大東市の報告書などの公開された情報から人口が急激に増え始めた時期を調査した結果より、昭和40(1965)年から昭和45(1970)年における人口の著しい増加により流入した若い世帯がそのまま定着したが、その後の生産年齢人口(15～64歳)の減少と、それに伴い住居の需要の減少により、立地上利便性に乏しい地区から空き家が発生しはじめたと考える。

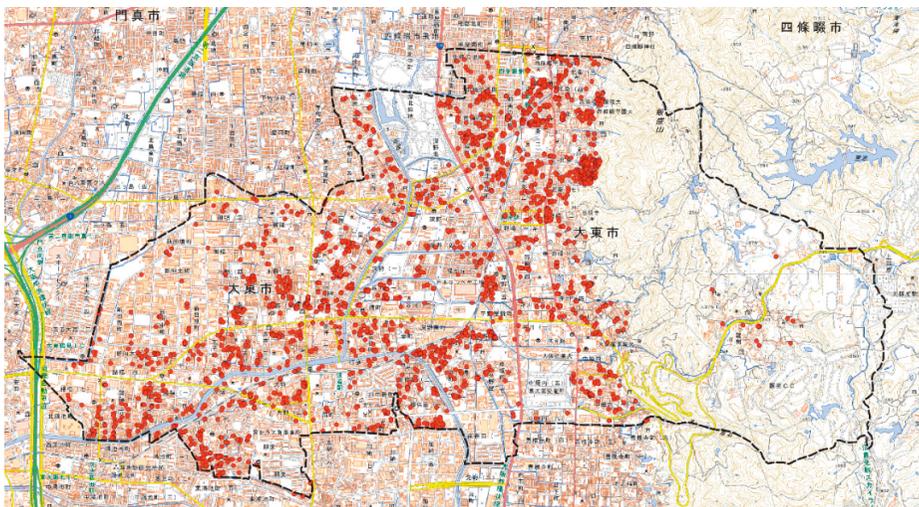
図2. 空き家位置図

大東市では2016年に空き家の実態調査を行った²⁾。実態調査は水道の閉栓情報を元に住宅地図と突合調査を行い、空き家候補を抽出したうえで現地調査を行ったものである。なお、本調査ではマンション・アパートなどは対象となっていない。調査結果には住所情報や階数や家屋の形式(長屋・一軒家)など含まれている。なお、調査結果より、空き家は2,438軒と判定された。この調査結果はデータベース化され、市役所がGISデータとして保持している。報告書では、空き家の市全体の位置図は示されていなかった。そこで、空き家の分布状況を把握するため、成果の一部であるGISデータを用い、背景地図に合わせて図化したものを図2に示す。

丸印が空き家を示しており、中央から西部に広く点在していることがわかる。なお、東部や西部の北側、中央の南側は比較的空き家が少ないが、東部は先の説明にもある通り樹林地等山間であること、西部北側は工場や倉庫が多いこと、中央南側は大学や変電所、商業施設があることから家屋自体が少ないと考える。

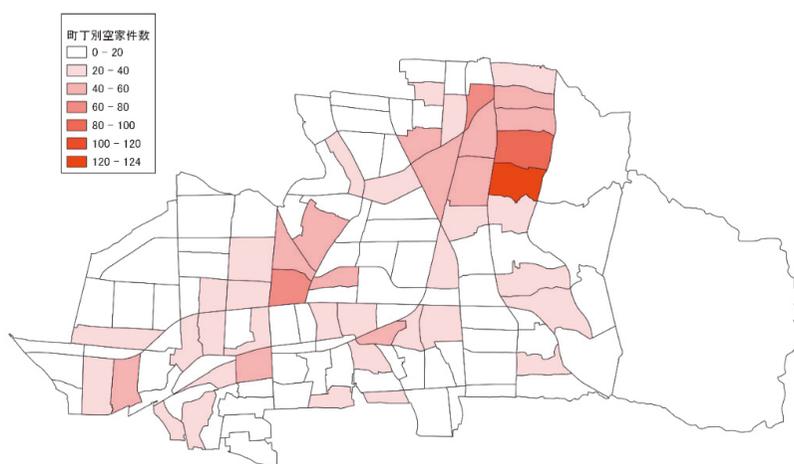
図3. 町丁目別空き家数の分布

本論では町丁目単位で分析することから、2.（4）で述べた通り、市全体の分布の傾向を把握するため、報告書にはなかった市全体の分布図を作成した（図3）。色が濃いほど空き家が多い。

この図を見る限り、中央北側に空き家が多い町丁目が集中していることがわかる。さらに、特徴を調べるため、空き家が多い町丁目とみなす基準について、調査結果報告書で用

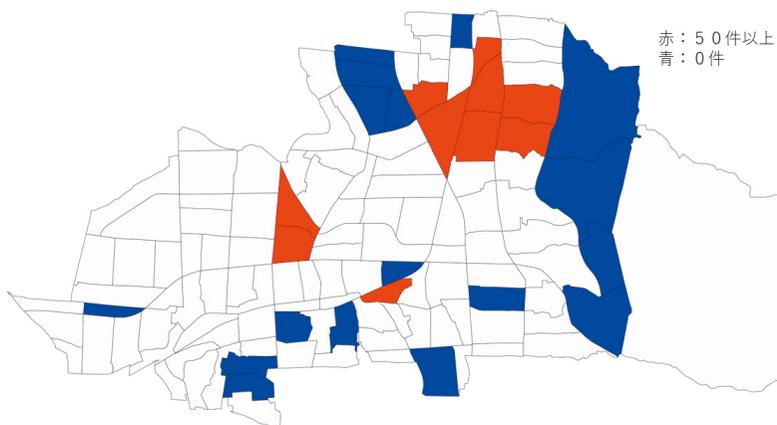
図4. 特徴的な空き家件数の分布

いられた基準に倣って50軒以上と設定し、空き家が0軒と50軒以上の町丁目について抽出した(表3)(図4)。また、調査対象とする50軒以上の空き家のある町丁目については図5の通りである。

中央東側の連続した空き家のない地区については山のふもとにあることから、住民・建屋が少ないことが考えられる。また、先に述べた中央北側にある北条地区に空き家が多いことが分かる。そこで、図5に示した北条地区など空き家の多い地区に着目し①②に分けて地区ごとに分析を行った。さらに、空き家が確認されなかった北新町を③とし、合わせて分析を行う。

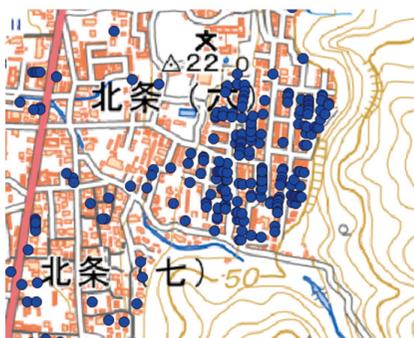
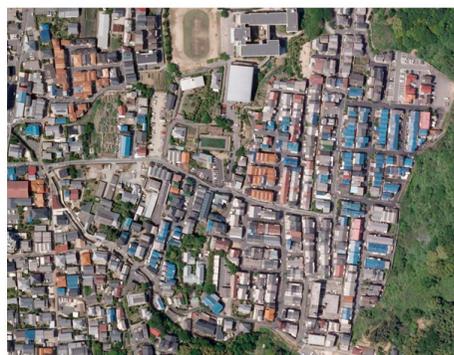
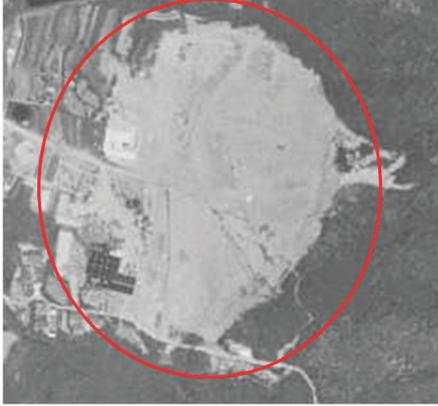
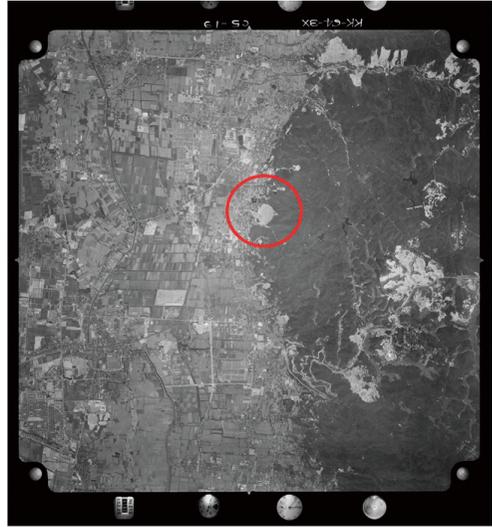
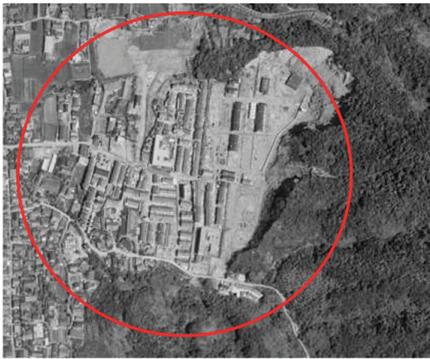
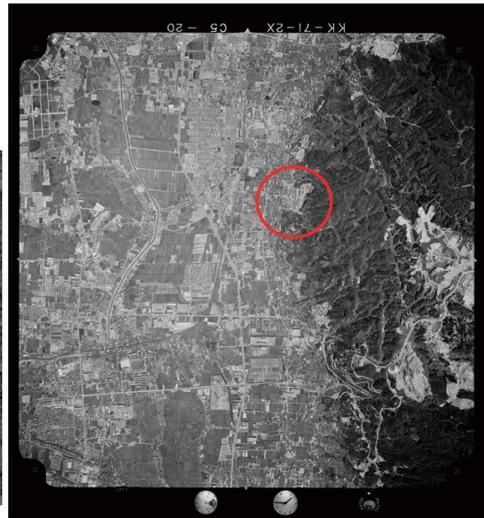
写真1. 北条6丁目7丁目周辺の変化

北条6丁目および7丁目については、写真1に示すとおり、1964年には造成地となっていたが、1971年には住宅が確認できる。この時期に建てられた家屋が建て替えられず、空き家となっていると考える。

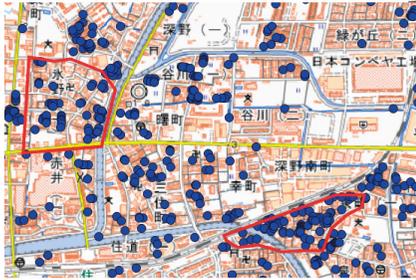
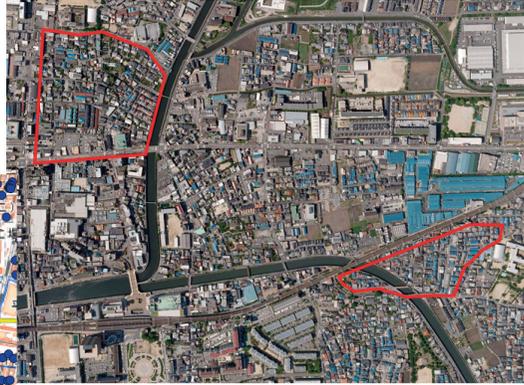
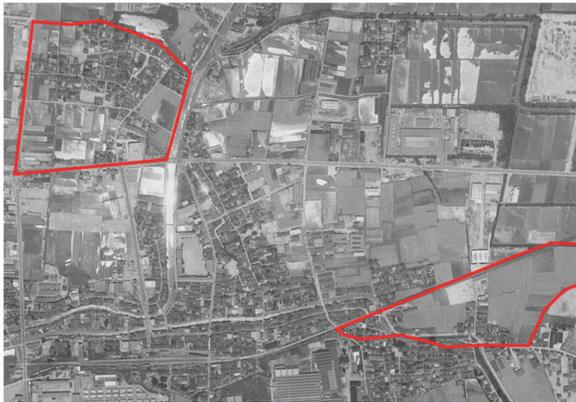
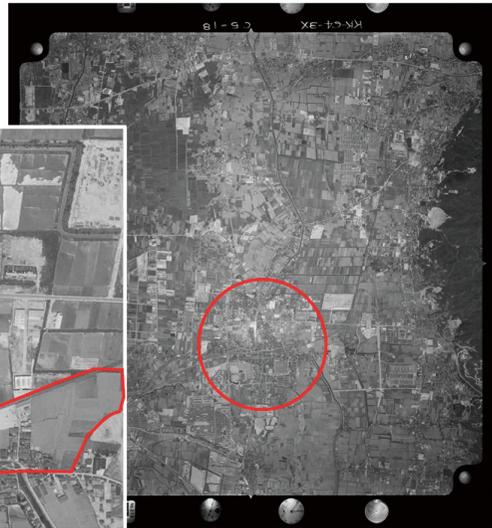
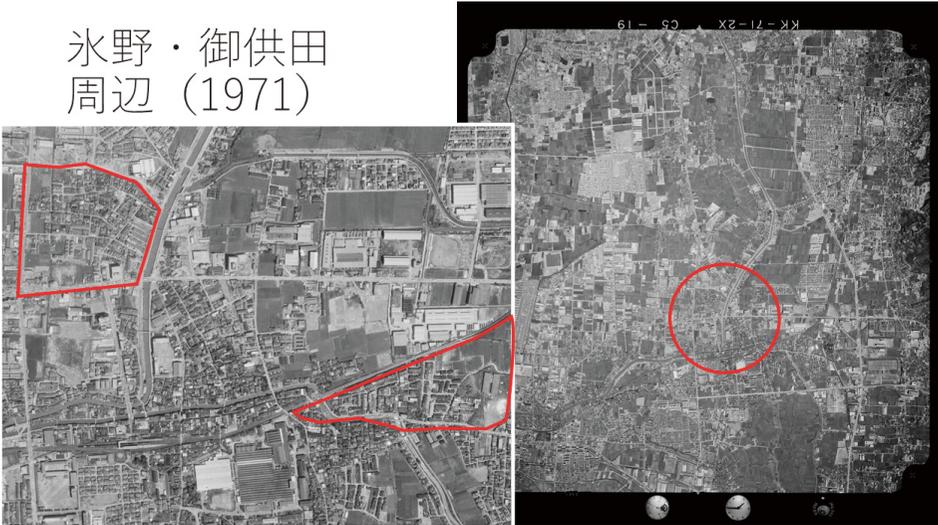
写真2. 氷野・御供田周辺の変遷

1964年の写真では田畑であったところが1971年では住宅地となっていることが確認できる。なお、航空写真は1971年にとられたものであり、1972年に発生した豪雨災害においては、氷野は浸水地域にあっており、家屋への影響もあったと考える。

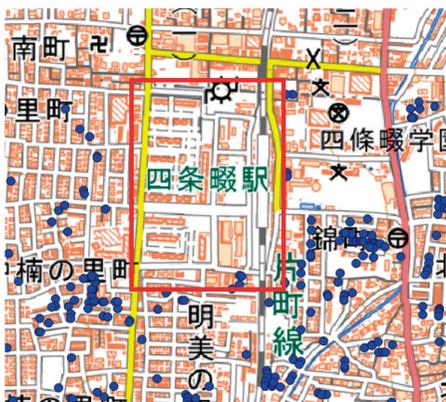
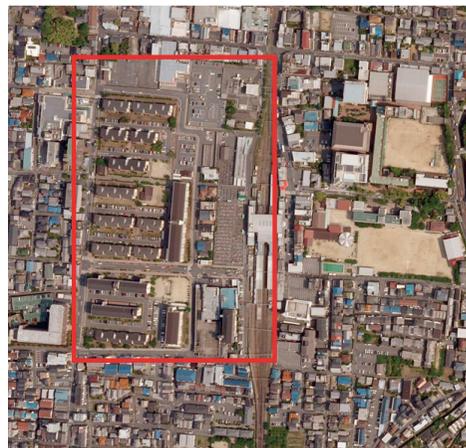
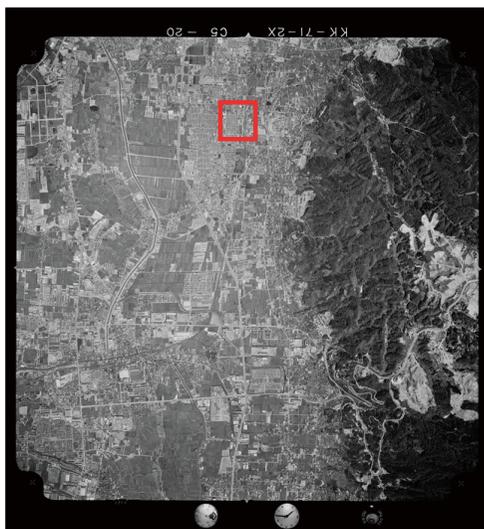
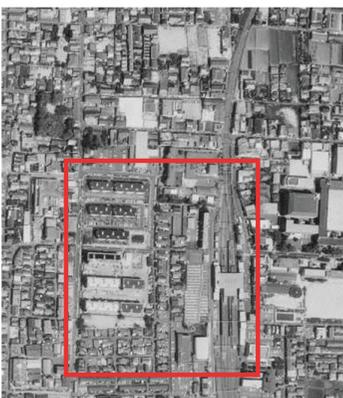
写真3. 北新町周辺の変遷

北新町(四條驛駅西側・丸で囲まれた地域)については、1971年時点では住宅が密集していたが、今回の空き家調査の結果では空き家0軒となっている。

これは上の写真に示す通り、1971年から1989年の間に団地が造成されたことが同地区に空き家が存在しない事由の一つであると考えられる。このように、建て替えが進んだ地区では空き家の件数が少ないとみられる。このような事例は川中新町（鐘紡紡績工場が1975年に閉鎖、その後、住宅団地が建設された）にも該当し、同町も空き家が0軒となっている。

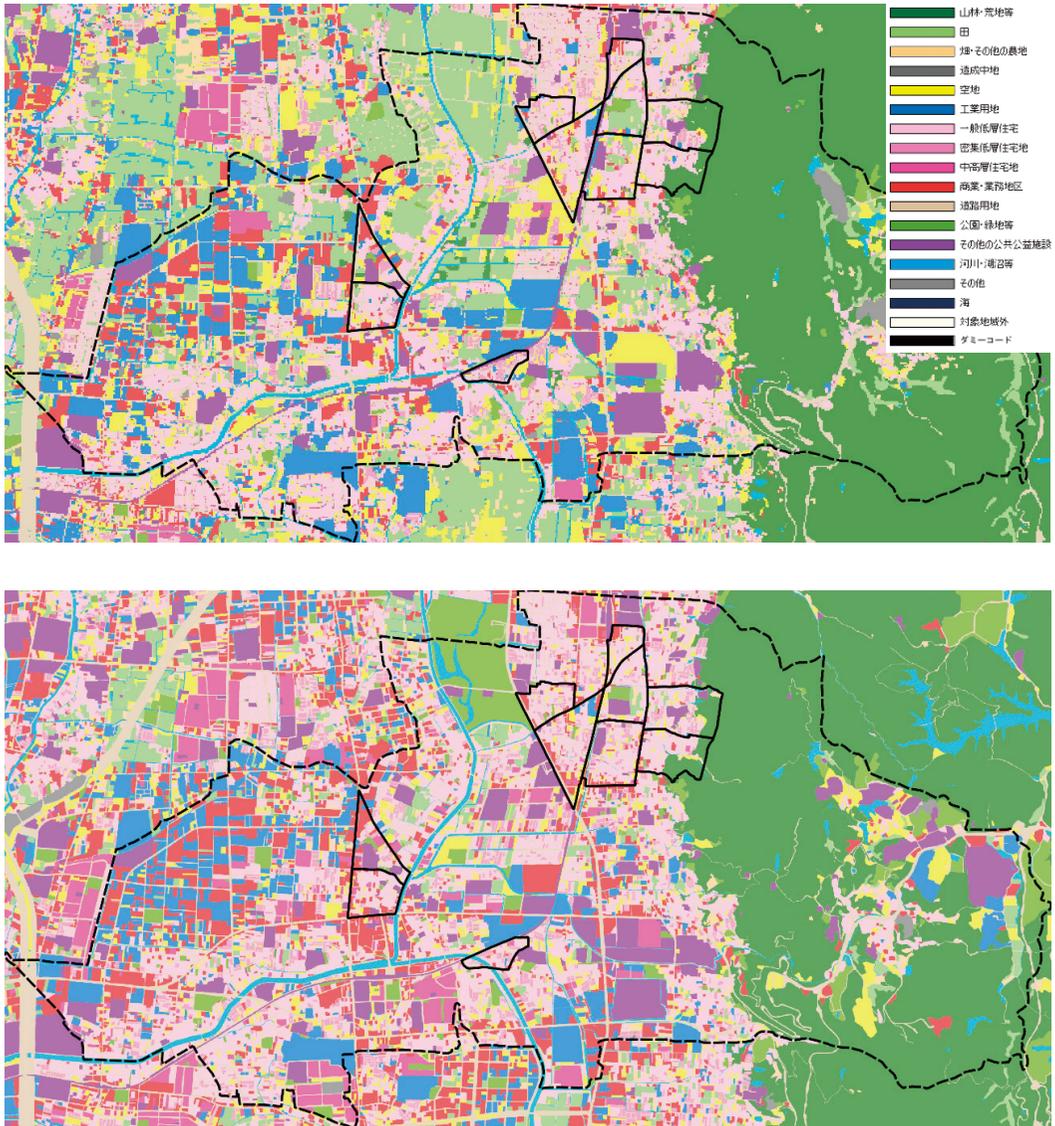
図6. 宅地利用動向調査結果(上:1974年,下:2008年)

上図が1974年,下図が2008年のデータで実線部が空き家50軒以上町丁目である。先ほどから利用している1971年の航空写真で示されていた通り,北条など50軒以上の空き家が発生している町丁目は概ね低層住宅が密集していることが分かる。また2008年の同データと

比較してもこれらの地区は低層住宅が多いままであり、建て替えが進むことなく空き家として残っていることを示しているといえる。

1971年頃に建てられた一般低層住宅の多くが、現在の空き家として挙げられている可能性を確認できた。そして、5.2大東市における空き家の現状(2)空き家の分布状況で示した通り、調査結果から空き家の7割が長屋であることと、建てられた年代から、対象地区の多くの建屋が長屋形式であると推測する。なお、空き家の建て替えができない理由として、長屋形式においては、持ち家の場合、世帯単独で建て替えができない、また、借家の場合、貸主は借主全ての同意を得る必要があるなどの問題があったことが考えられる。さらに、先行研究において4m未満の接道幅員の家屋に空き家が発生しやすい状況として挙げられている^{12) 13)}。現地調査より、対象の町丁目の多くは道路幅員が狭いことを確認しており、これも理由の一つとして考えられる。

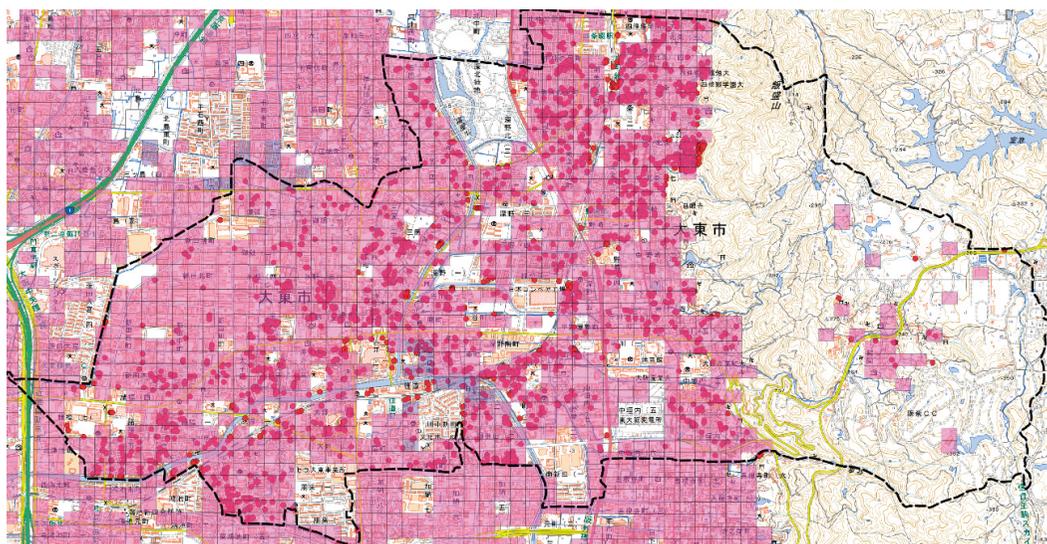
図7. 都市地域土地利用細分メッシュ (2016年) ※メッシュ部は低層住宅地

なお、最新のデータということで都市地域土地利用細分メッシュデータに2016年のデータを重ねたところ、空き家の大半は低層住宅地にあることを確認できた。
